## DEMANDE D'AUTORISATION ENVIRONNEMENTALE

**EXTENSION DES ACTIVITES**  
**INSTALLATION DE TRAITEMENT DE SURFACE**  
**DECAPAGE ET PASSIVATION DES INOX**

Affaire n° 21-019

## PJ49 – ETUDE DE DANGERS

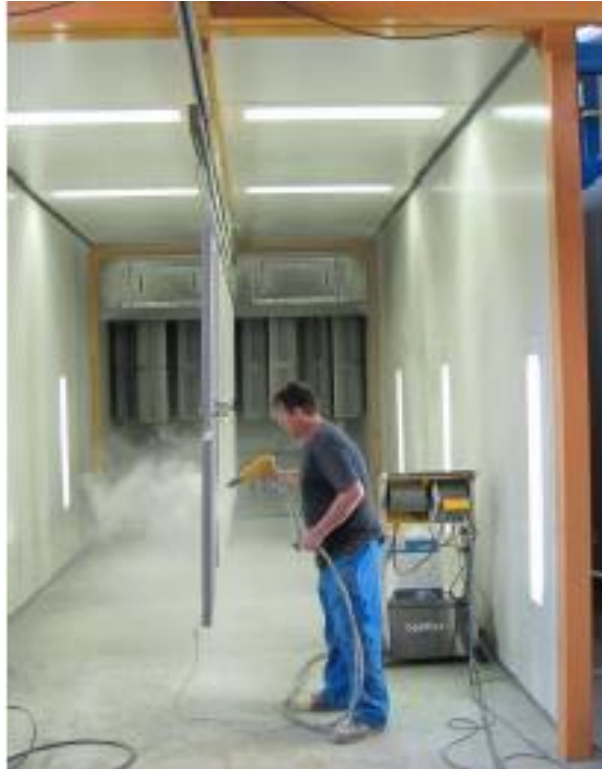
Figure 6 : photographie d'une opération de poudrage (source : REVETTECH)

Les opérations de peinture seront désormais effectuées dans deux cabines de poudrage : le projet inclut l'implantation d'une cabine de peinture identique à celle en place existante. Les pièces métalliques dégraissées sont acheminées vers les cabines de peinture par des palonniers. Les opérateurs procèdent au poudrage des pièces à l'aide d'un pistolet électrostatique (Cf. Figure 6).

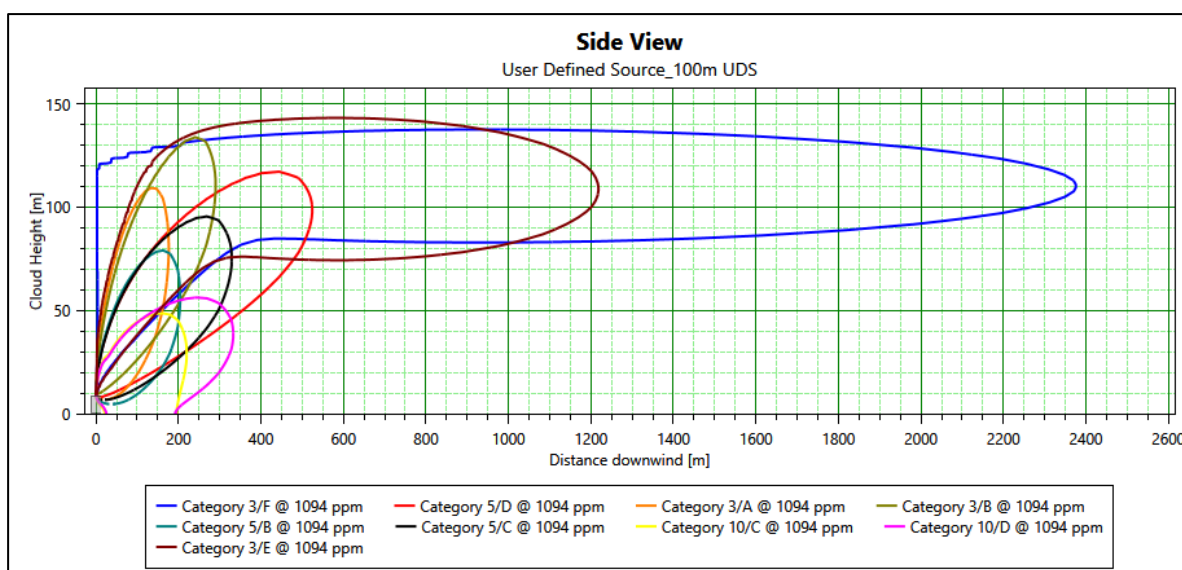
Concernant l'**opacité des fumées et les effets sur la visibilité**, la concentration en fumées amenant à une distance de visibilité de 100 m est de 1 094 ppm, compte tenu de la fraction massique de particules dans les fumées. La figure ci-dessous présente l'allure des panaches à ce niveau de concentration :

→ Le panache serait visible sur quelques kilomètres. Le rabattement maximal du panache se produit dans les conditions de grand vent (10 m/s). Dans ces conditions, la visibilité serait réduite à 100 m dans un rayon d'environ 200 m. Dans ce rayon, on ne note aucune voie à grande circulation (type A20).

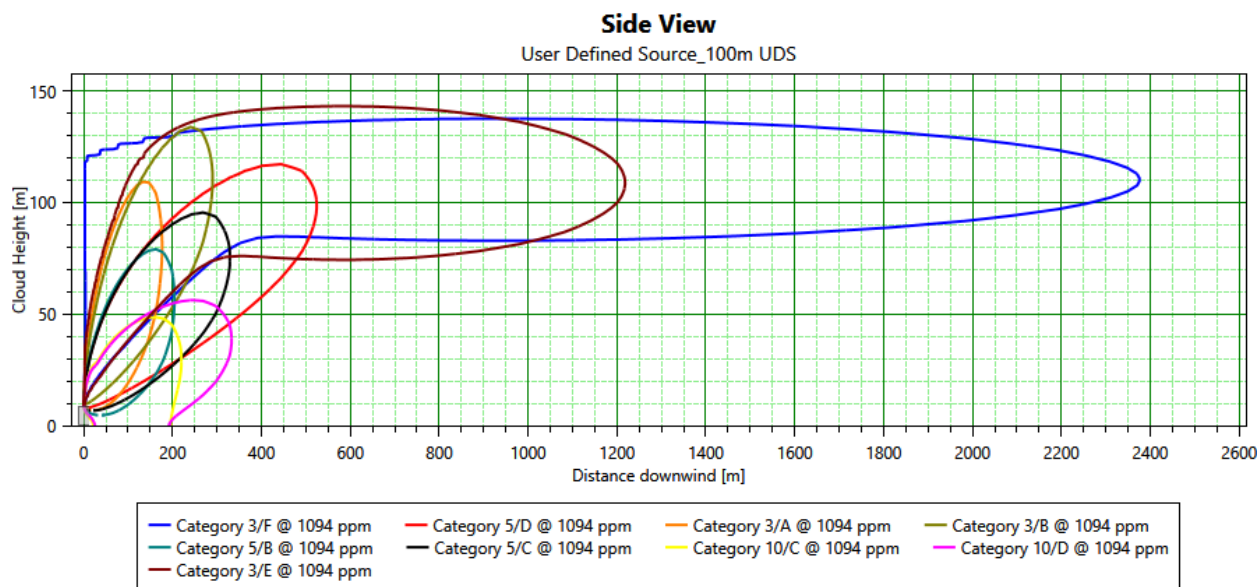
Figure 7 – Panache – Distance de visibilité 100 m

La concentration en fumées amenant à une distance de visibilité de 100 m est de 1 094 ppm, compte tenu de la fraction massique de particules dans les fumées.

La figure ci-dessous présente l'allure des panaches à ce niveau de concentration

Le panache serait visible sur quelques kilomètres.

Le rabattement maximal du panache se produit dans les conditions de grand vent (10 m/s). Dans ces conditions, la visibilité serait réduite à 100 m dans un rayon d'environ 200 m.
